Mitigatie & Monitoring Laatvlieger

Boskamp, gemeente Olst-Wijhe, provincie Overijssel

VLEN-dag, Tilburg

30 oktober 2021

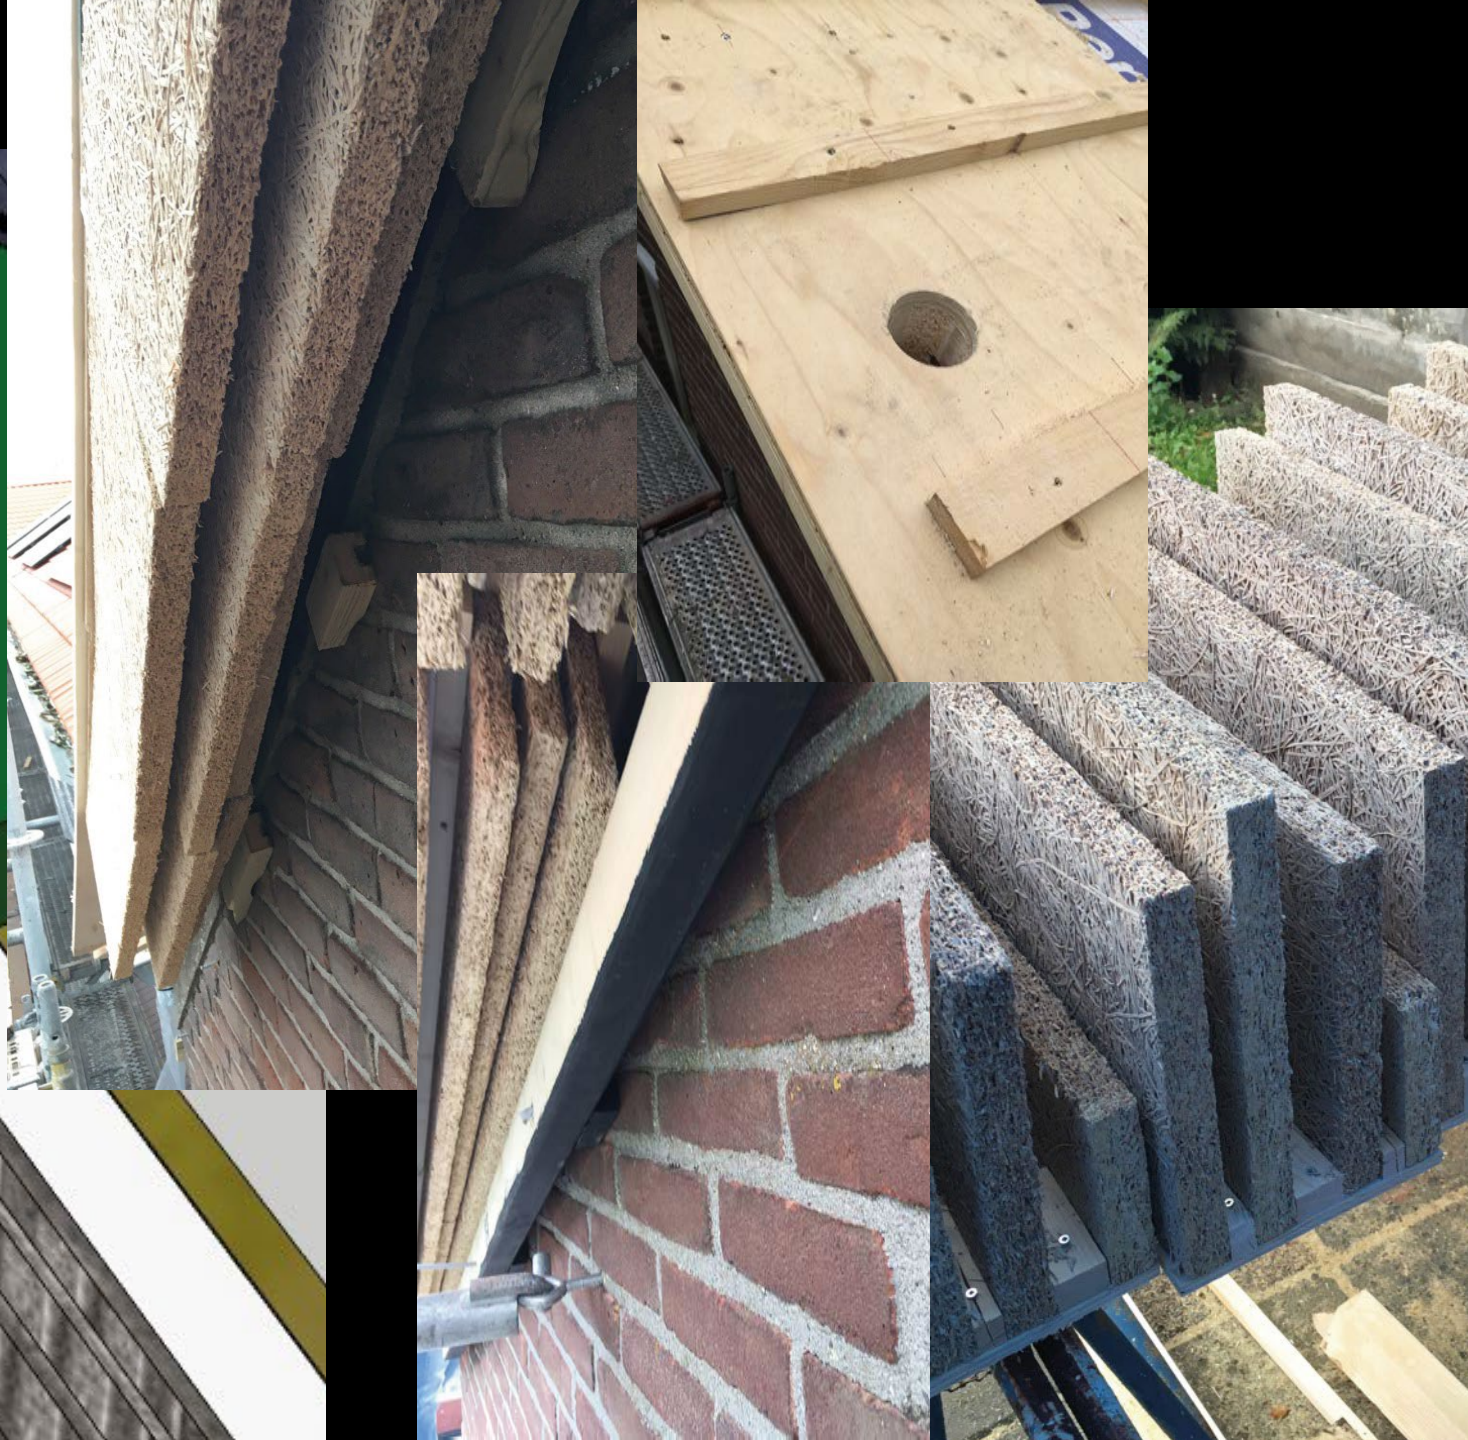
Mitigatie - details

- Lamellen van strovezelplaat
- Verschillende breedtes 1,5 tot 2,5 cm
- Doorgangen in dakbeschot naar ruimte onder dakpannen!
- Grote/brede invliegspleet
- Inspectiegat (monitoring)

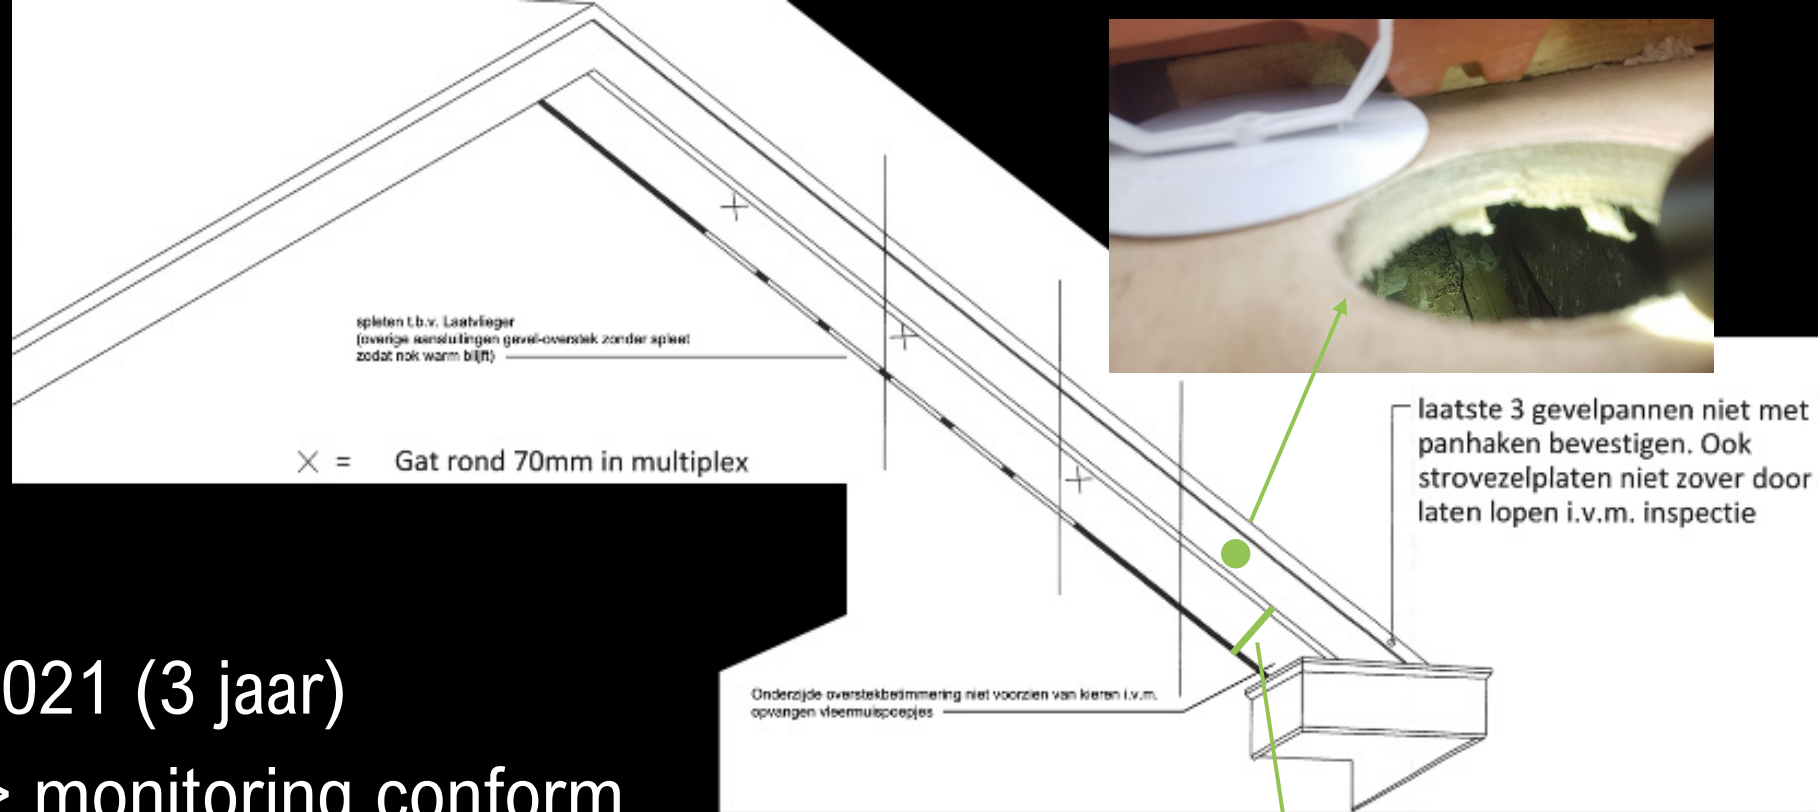
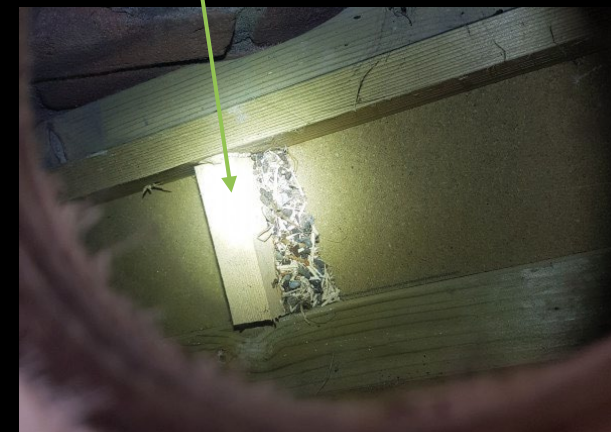
Monitoring - opzet

- Periode 2019 – 2021 (3 jaar)
- Ontheffing Wnb > monitoring conform Vleermuisprotocol
 - Functionaliteit mitigatie vaststellen
 - Omliggende wijk onderzoeken (kraamlocaties)
- Aanvullend, voor groter succes en om aanvullende maatregelen te voorkomen, inspecties uitgevoerd naar sporen
